Data: 25 lug 2023	VERBALE DI SOPRALLUOGO	
	Ora di ingresso 11:15	Ora di ingresso 12:30	Numero progressivo del sopralluogo 1
	Esempio di mappatura per condomini Inviata per email :		totali pag.

CHECK-LIST BARRIERE ARCHITETTONICHE

DESCRIZIONE DEL CONDOMINIO

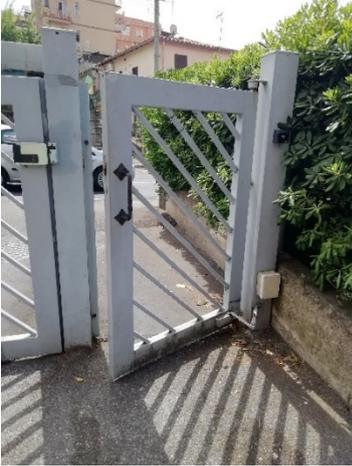
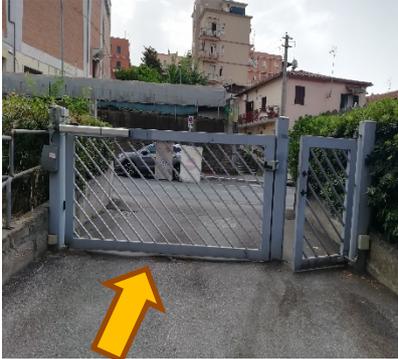
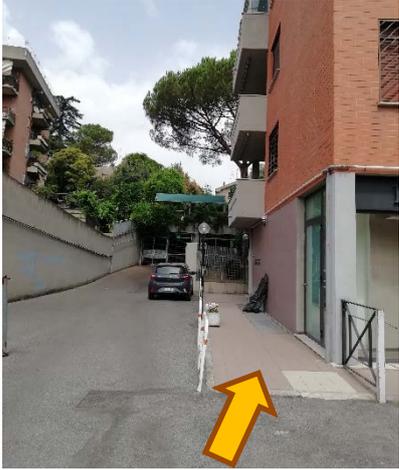
Ingresso pedonale, con apertura non agile (pesante)	si consiglia di utilizzare il cancello carrabile con apertura automatica per l'accesso.	Camminamento non accessibile

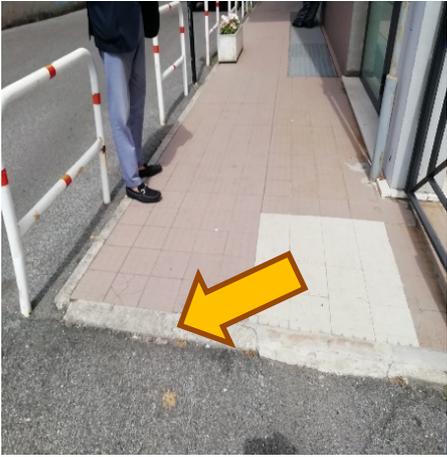
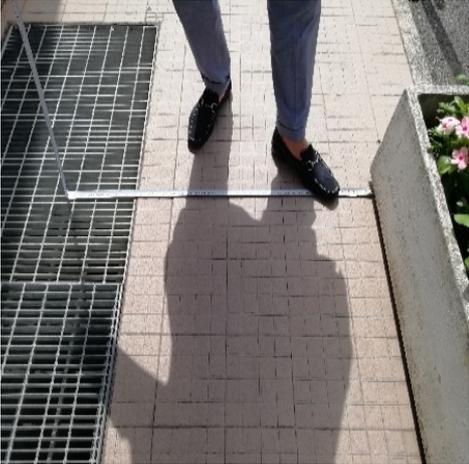
Camminamento La=210

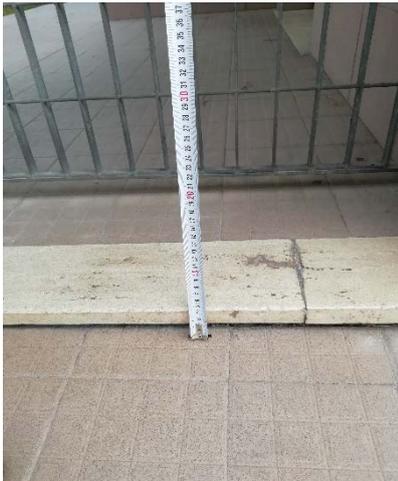
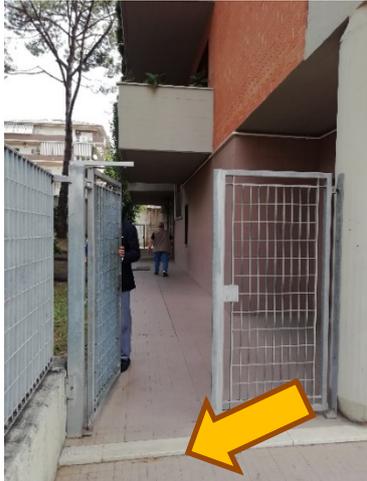
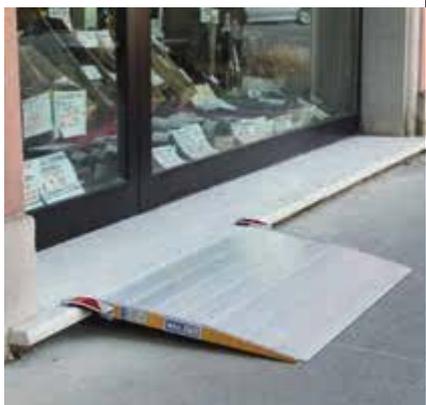
<p>Presenza di un gradino di 6 cm in pendenza che crea difficoltà ad un carrozzato. Fare uno scivolo di raccordo col piano stradale in cemento</p>	<p>Il percorso è ingombrato dalla fioriera che né restringe il passaggio e dalla presenza del grigliato La=86 cm non conforme. Spostare la fioriera per rendere accessibile il camminamento</p>

<p>Rampa removibile in alluminio</p>	
<p>Presenza di gradino H=3 e 4 cm per accedere all'interno del condominio, con apertura cancello non agile (pesante)</p>

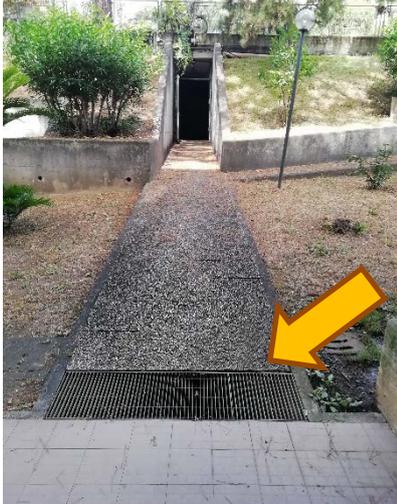
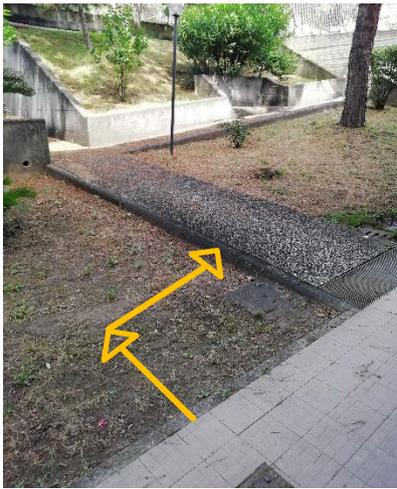
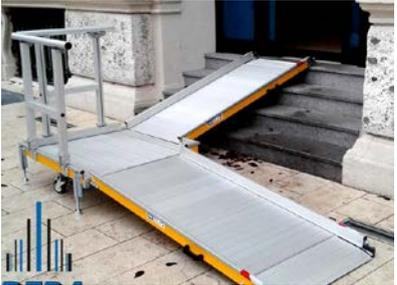
<p>Rampa La = 138 cm con pendenza del 5,5 % conforme. La presenza della griglia impedisce l'accesso al carrozzato</p>	<p>Si consiglia la realizzazione di una rampa laterale per non coprire la griglia per lo scolo dell'acqua</p>	<p>Rampa removibile, oppure realizzazione di una rampa in cemento</p>
Criticità rilevate e raccomandazioni

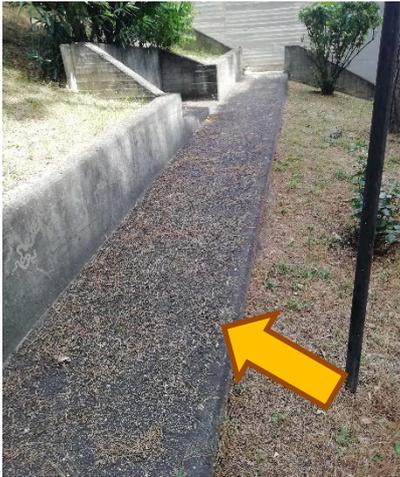
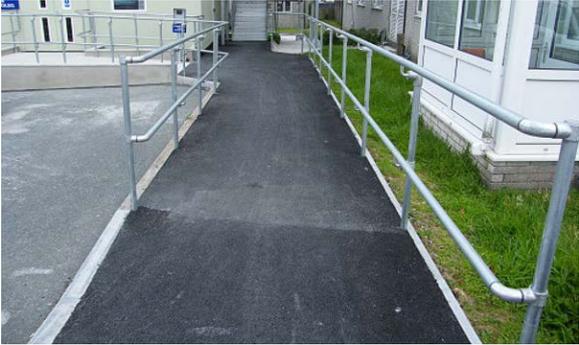
<p>Rampa La = 102 cm con pendenza del 6,5 % conforme. Si consiglia l'installazione di corrimano</p>	<p>Esempio di corrimano in alluminio</p>

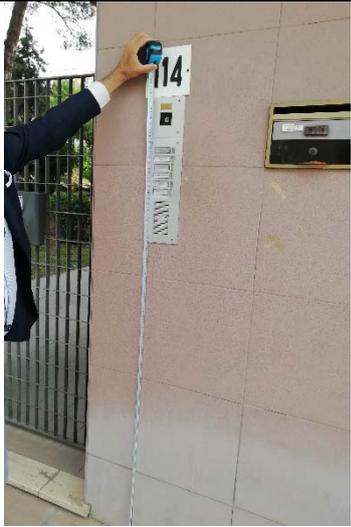
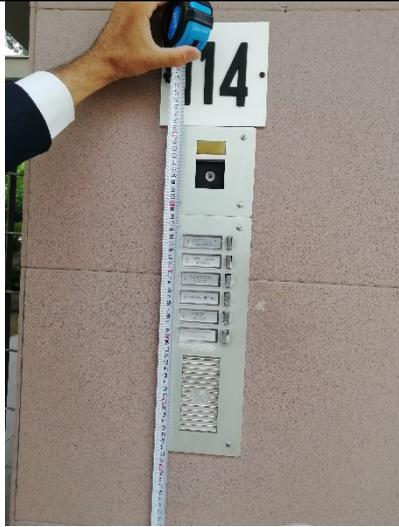
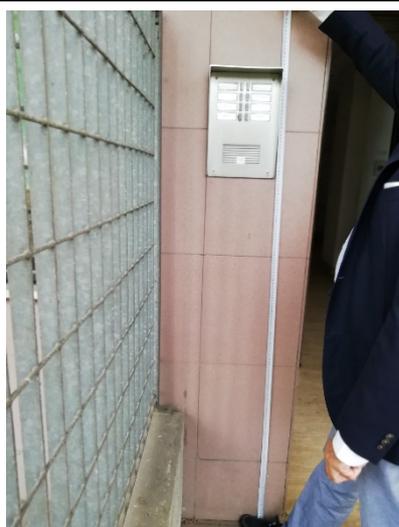
Altezza citofono esterno non adeguata	Altezza da terra H = 122.5/171,5	Altezza citofono interno non adeguata H = 133/163
Secondo la normativa l' altezza adeguata per una persona su sedia a rotelle è H= 40/140 cm . Si consiglia di abbassare i citofoni in modo da renderli facilmente raggiungibili

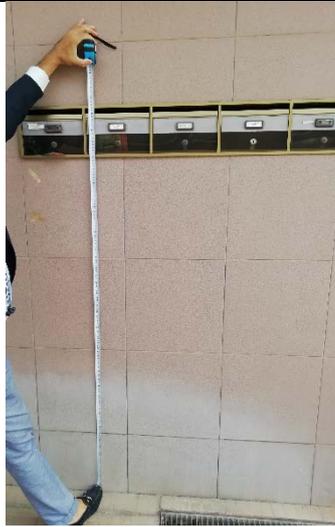
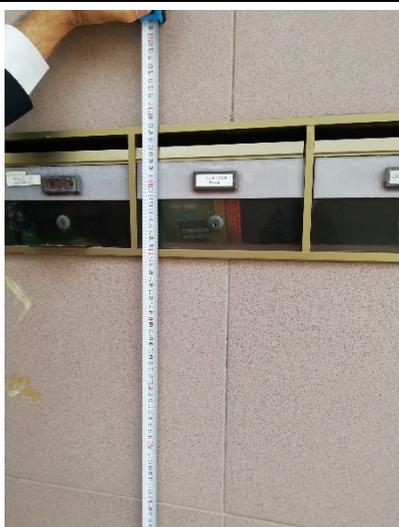
Altezza cassette della posta non adeguata H = 150/160 cm
 Secondo la normativa l' altezza adeguata per una persona su sedia a rotelle è si consiglia di abbassare le cassette in modo da renderle facilmente raggiungibili

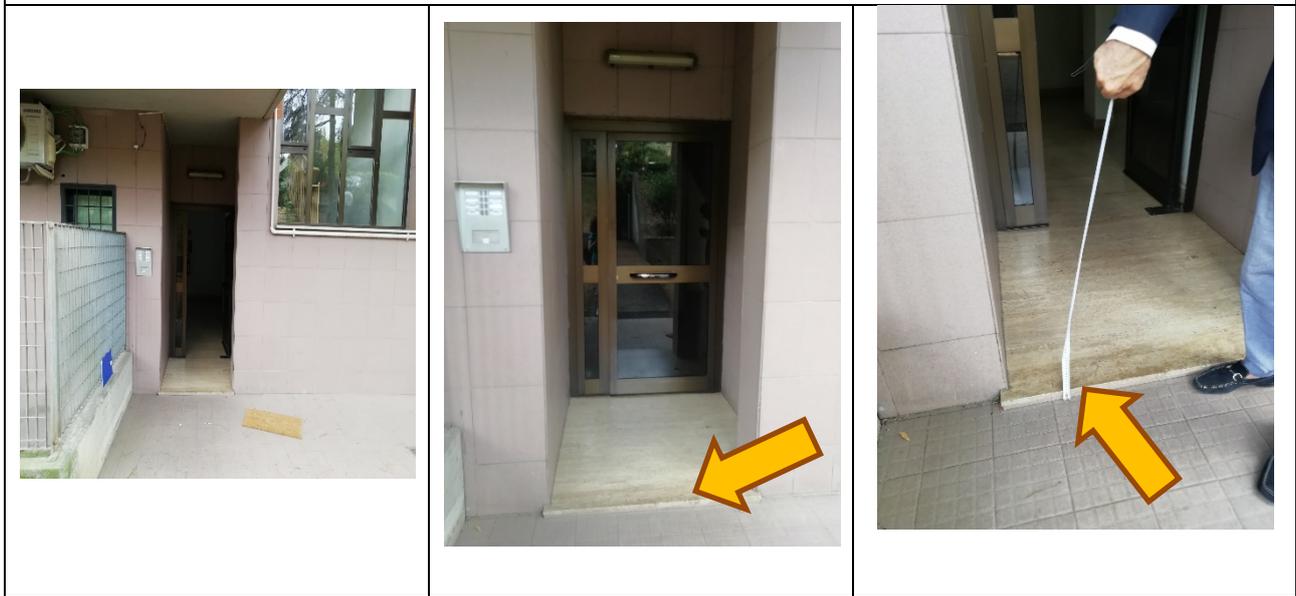
Accesso Ingresso androne con presenza di un gradino H = 4 cm

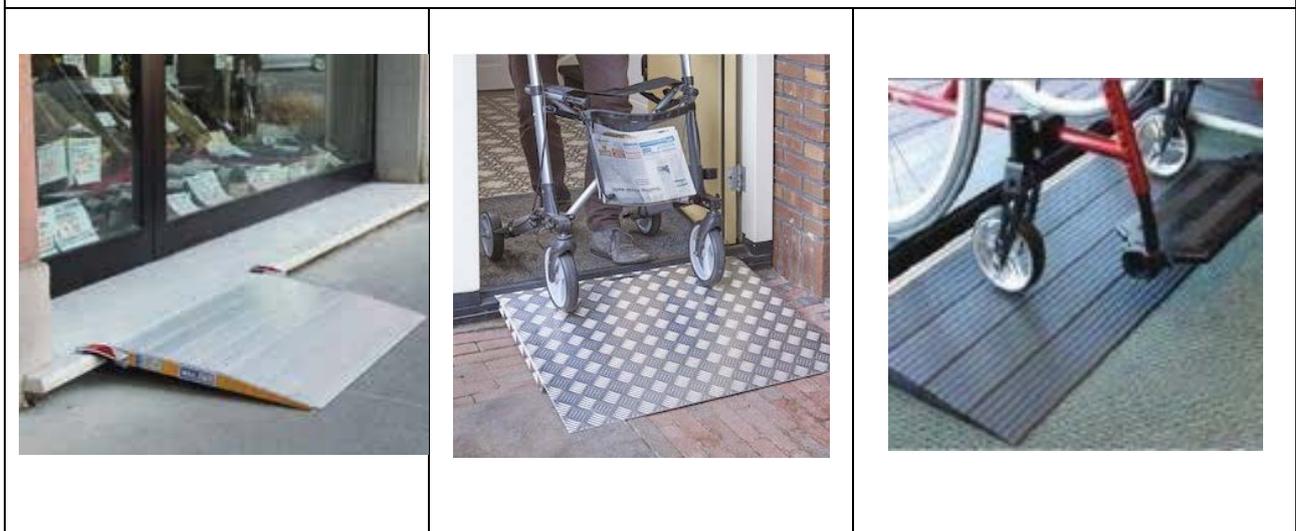
Soluzione per l'eliminazione del gradino di ingresso

Rampa removibile con piano in alluminio antiscivolo.	Rampa removibile con piano in alluminio antiscivolo.	Rampa in gomma con superficie antiscivolo con altezza variabile
--	--	---

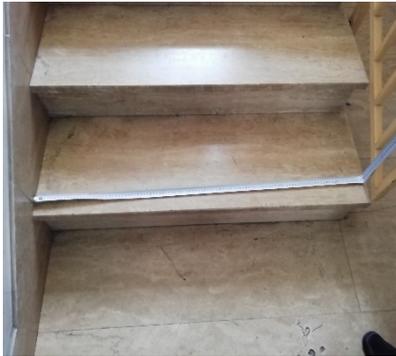
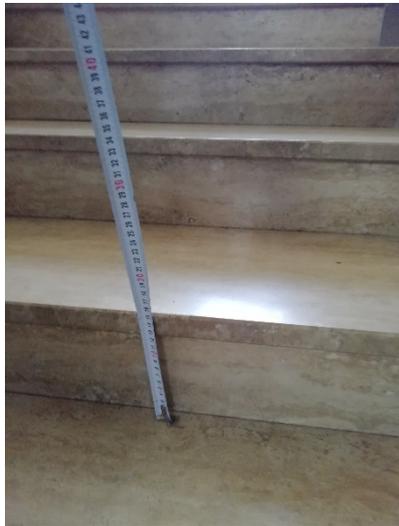
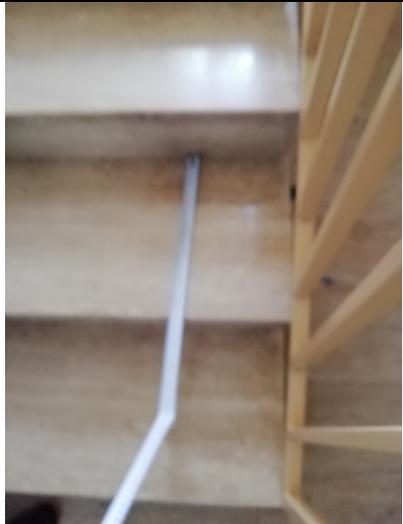
La = 109 cm	Altezza = 16 cm	Pedata 32 cm

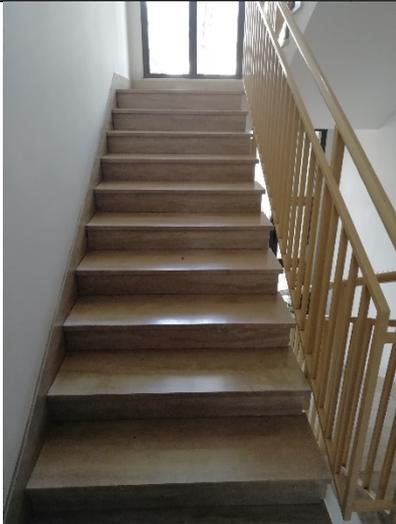
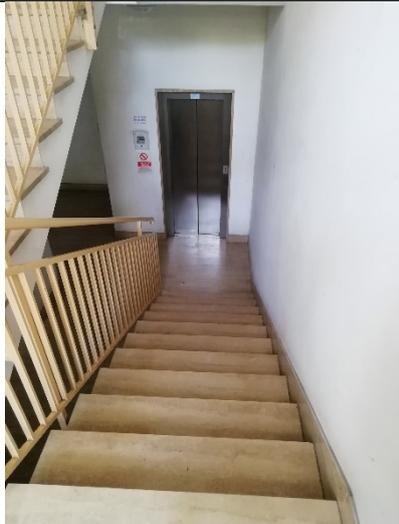
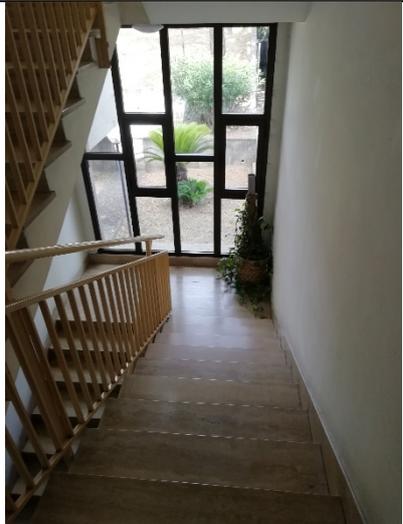
Larghezza della scala non è adeguata per poter mettere un servo scala

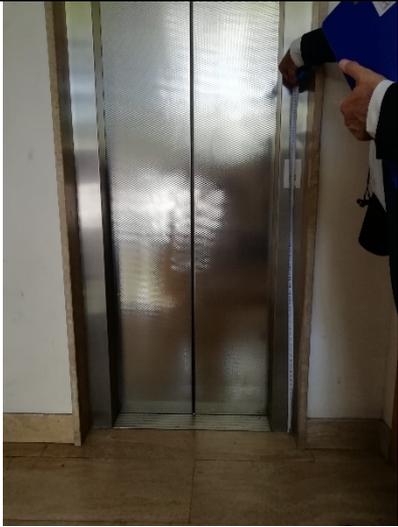
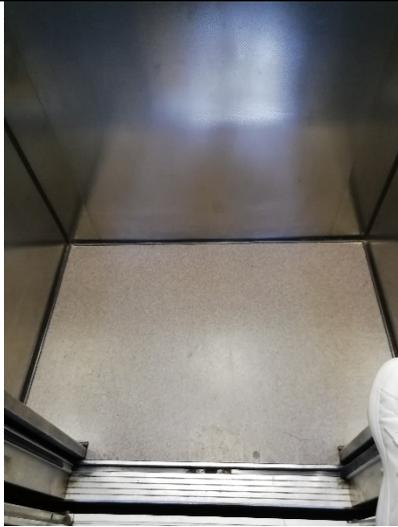
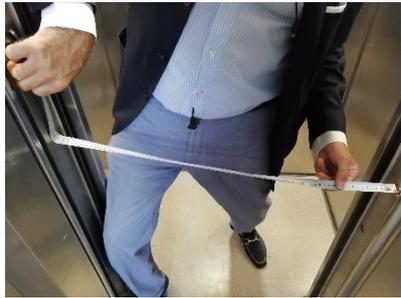
Criticità rilevate nessuna – dimensioni adeguate

Bottoniera altezza H = 108 cm	Dimensione interna vano 114 x 75 cm	Porta a scomparsa La = 75 cm

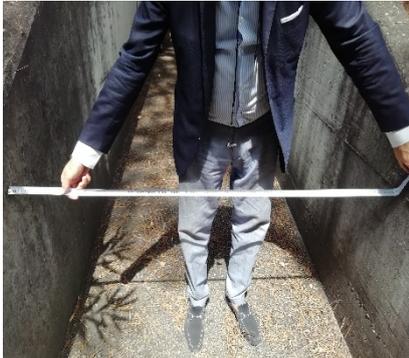
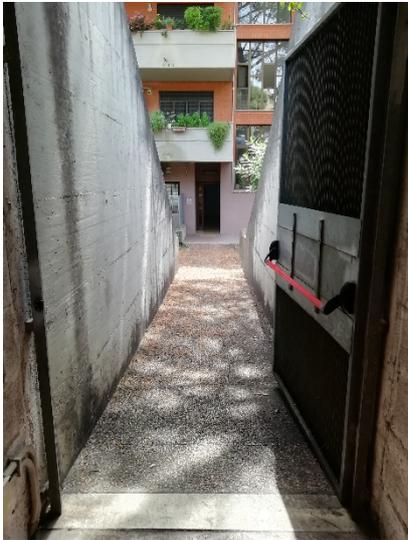
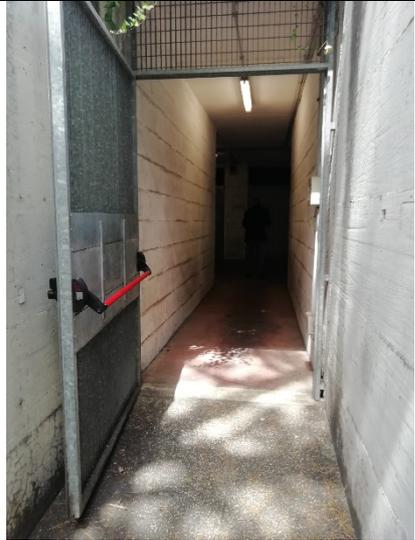
Corridoio di accesso dal cortile La= 149 cm	Ingresso pedonale e uscita di emergenza	porta battente con maniglia antipanico La= 120 cm
